Proyecto Fin de Grado

# ANTIGUO PALACIO DE LOS CONDES DE GIBACOA

## Análisis Histórico-Constructivo y de Patologías

La Habana Vieja. Cuba

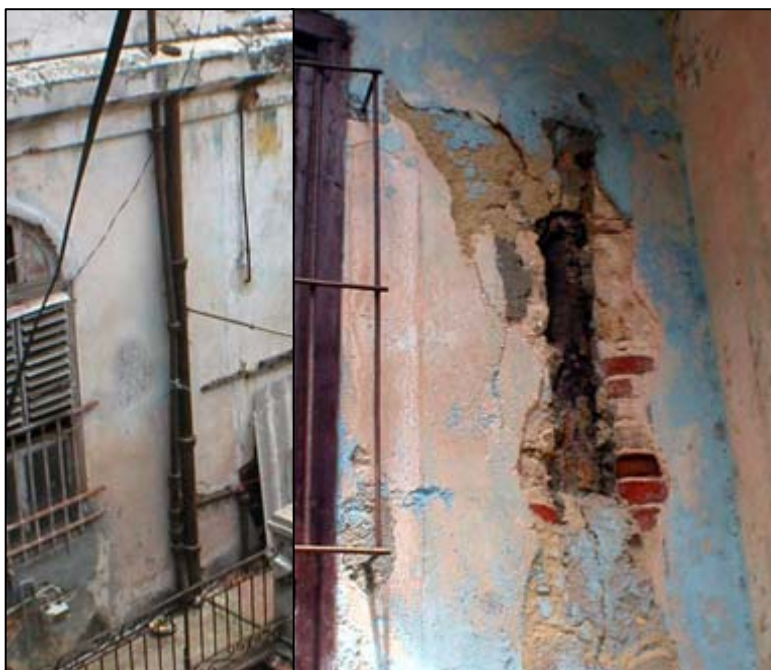
Bajantes adosadas al muro o empotradas en el mismo

Las bajantes originales son de hierro fundido de cuatro pulgadas, y todas se encuentran en un estado lamentable, presentando fugas de aguas por sus uniones mal selladas, provocando humectaciones de los muros y forjados.

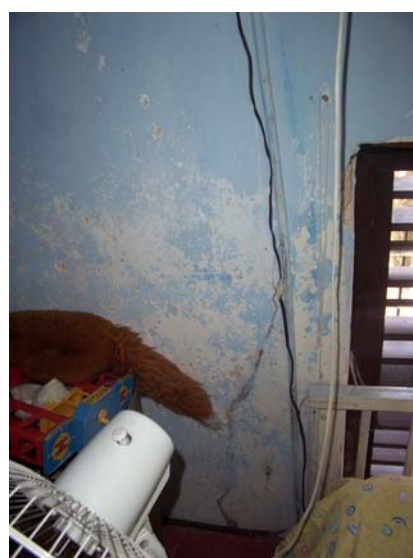
Grieta y desprendimiento en muro A

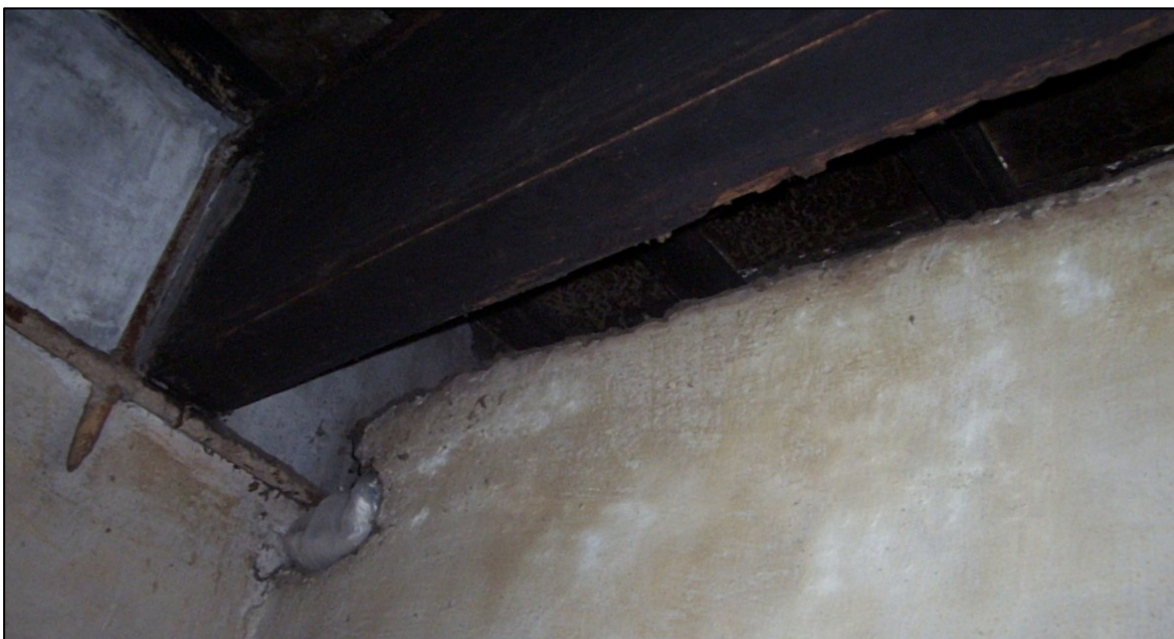
Viga 1 empotrada en muro A

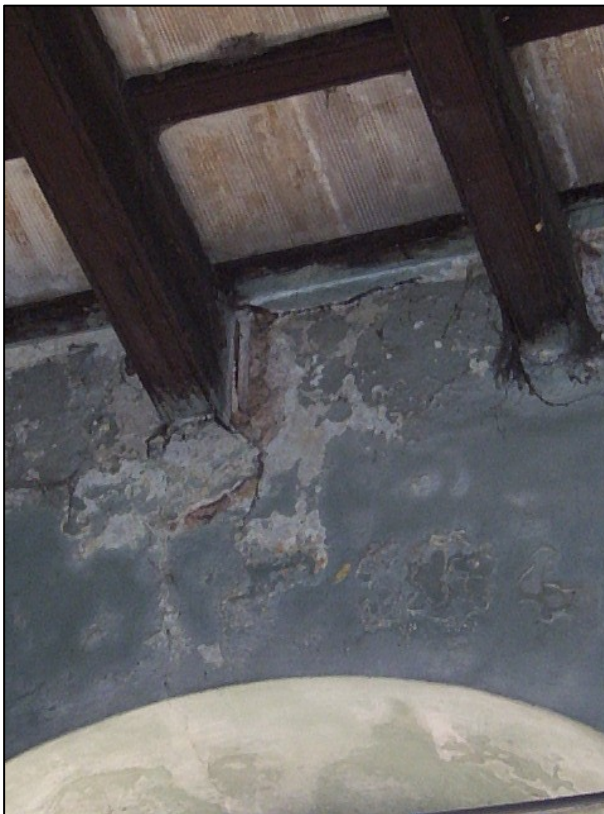
Detalle de cabeza de viga dañada en muro A

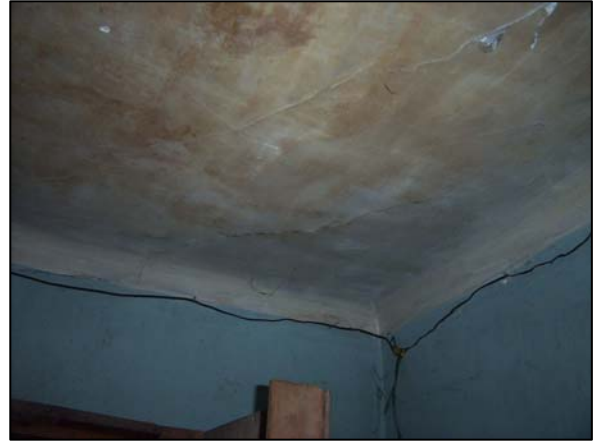
Falso techo agrietado y con humedades

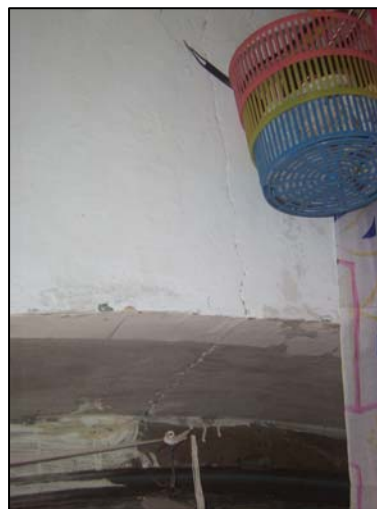
Grieta en arco

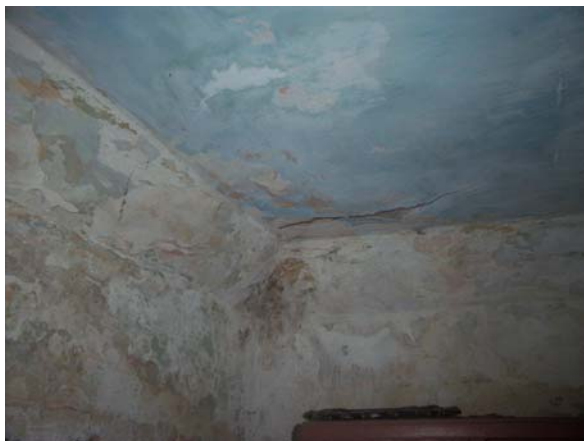
Grieta en cielo raso

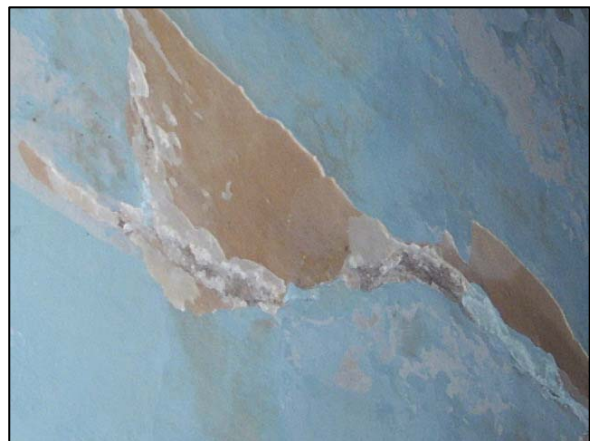
Detalle de la grieta

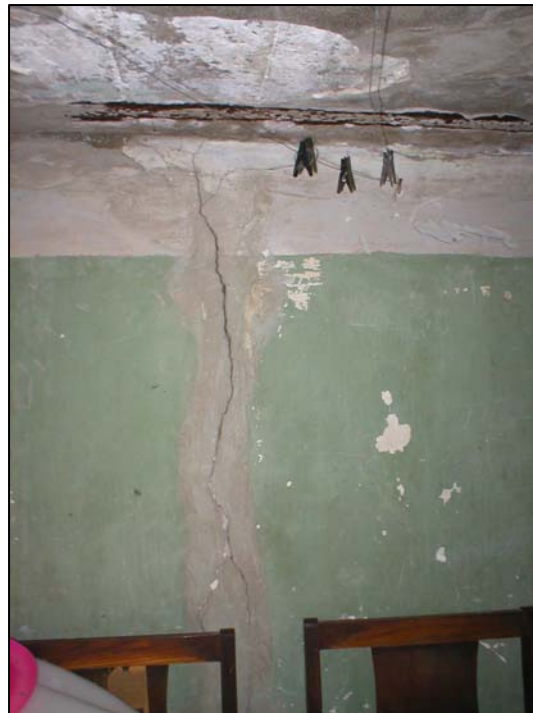
Grieta vertical en apartamento 114-A

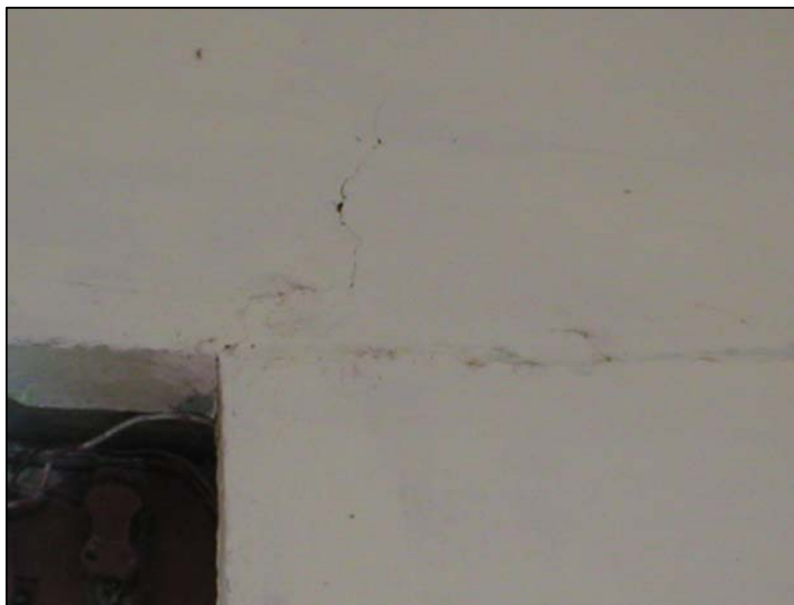
Estas grietas aparecen en muros debilitados por la acción de la humedad y en la zona más débil de los mismos, como son los huecos de ventanas y puertas. La grieta nace en una zona del muro donde se ha producido un asiento del apoyo en que se sustenta. En el caso de que el elemento estructural sea el propio cerramiento, es decir cuando las grietas aparecen en muros de carga, el asiento que se produce se generaliza en toda la longitud el elemento y las grietas

Grieta inclinada

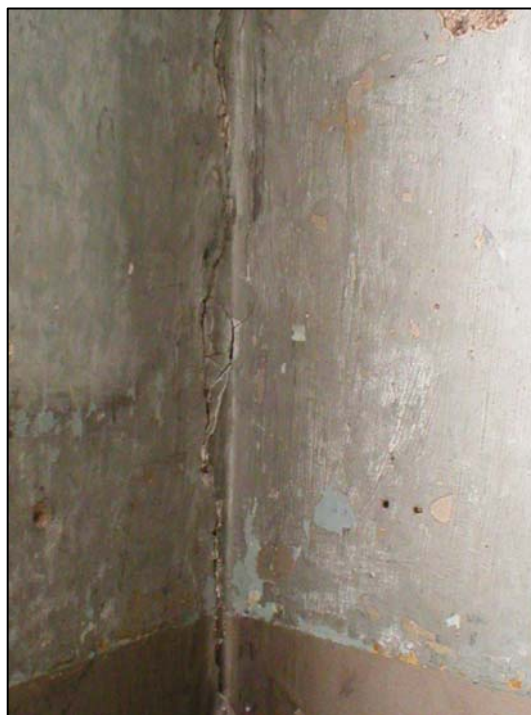
1. La causa de la aparición de este tipo de grietas es la falta de traba entre los elementos que conforman cada uno de los muros que forman la arista por la que discurre la grieta.
2. A su vez esta falta de traba se debe a deficiencias en la ejecución de los muros, que cuando fueron construidos, como se ha dicho antes, no se ataron entre sí correctamente.
3. Aunque dos muros no estén correctamente trabados la grieta no hace acto de presencia hasta que no se produce un movimiento que los solicita, como por ejemplo un empuje del forjado superior, o de la cubierta.

Grieta vertical debida a falta de traba

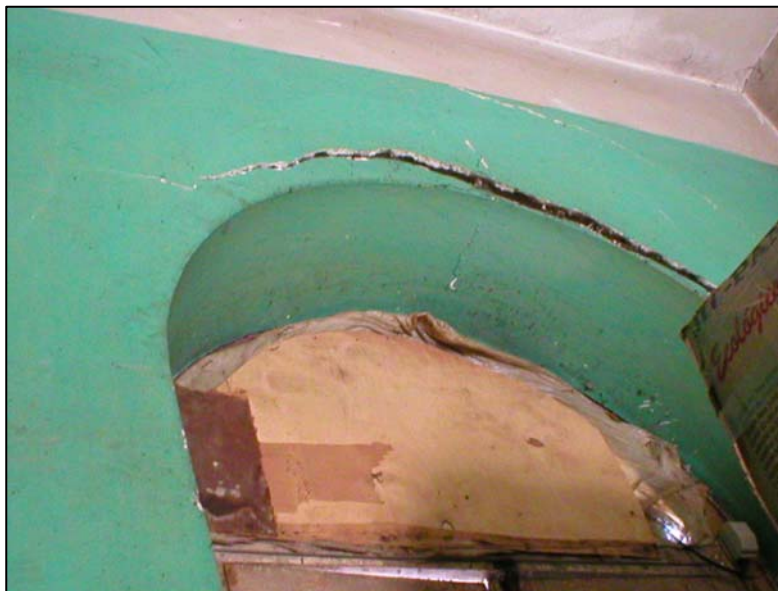
1. Pérdida de resistencia del muro estructural, lo que origina que este ceda por la parte más débil, que son los huecos.

Grieta horizontal en arco de medio punto

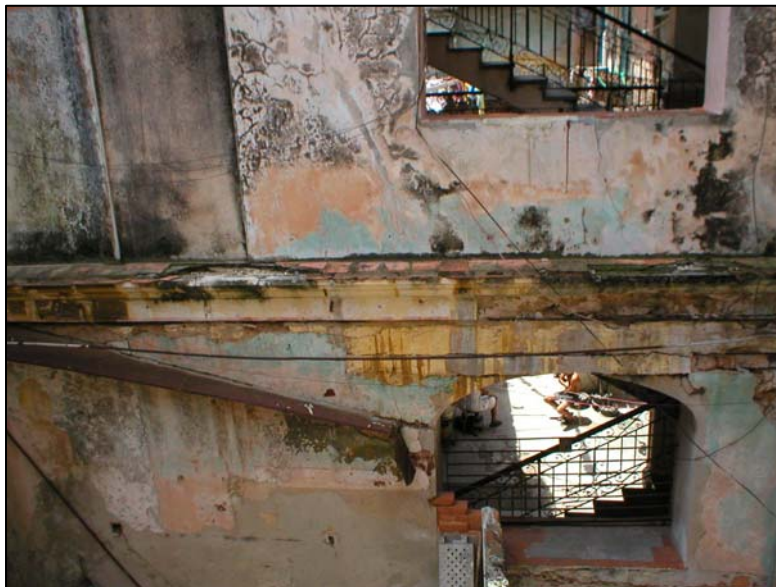
1. Pérdida de intensidad de colores.
2. Transformación progresiva de la pintura en polvo, perdiendo la adherencia al soporte. Esto es el harinado.
3. Abofados y ampollas, que consisten en un hinchamiento de la capa de pintura.

Pinturas deterioradas en patio

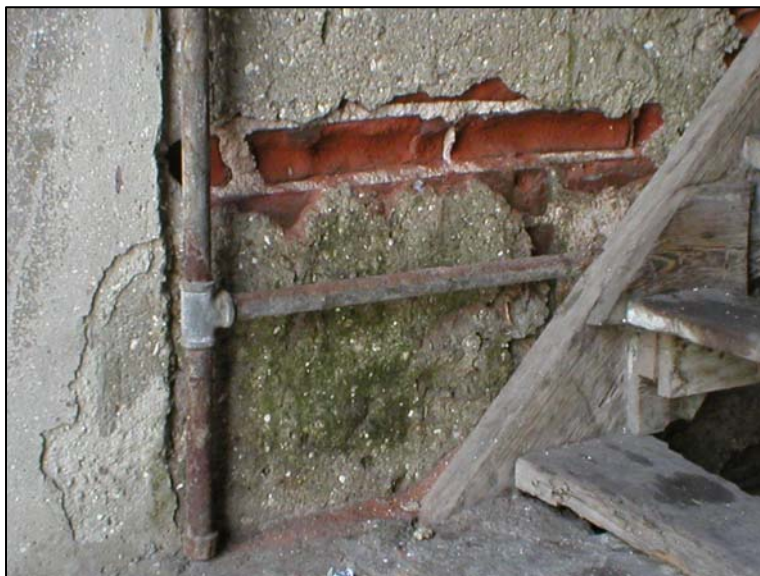
Es más grave cuanto más baja es la cota, en planta baja es muy acusada. Sin embargo en los muros de fachada es más suave, debido a que están en contacto con el exterior y tanto la insolación como la ventilación reducen la humedad.

Ascenso de humedad por capilaridad

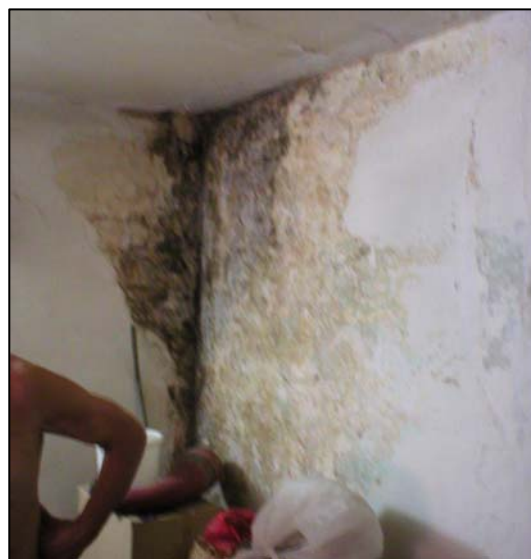
Filtración procedente de bajante de saneamiento

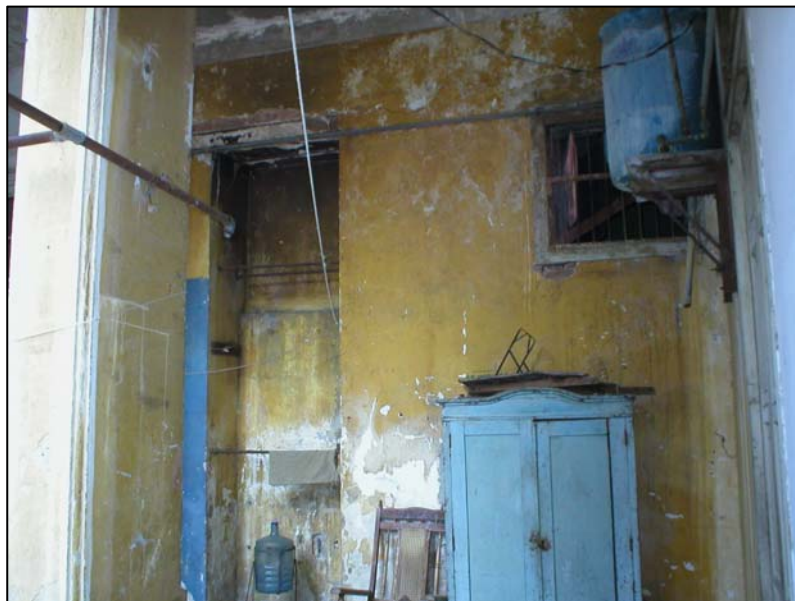
El agua que produce las manchas en su avance por el interior del muro hacia el exterior “lava” las sales presentes en ladrillos, mampuestos, morteros,... llevándola consigo hasta la superficie, donde al evaporarse la humedad quedan estas sales cristalizadas.

Eflorescencias en cerramiento de patio

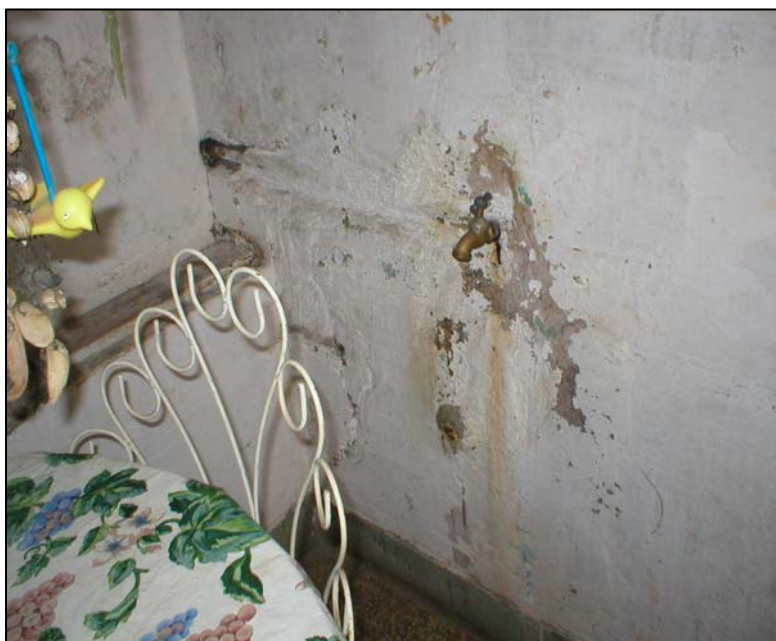
Mancha de óxido procedente de grifo

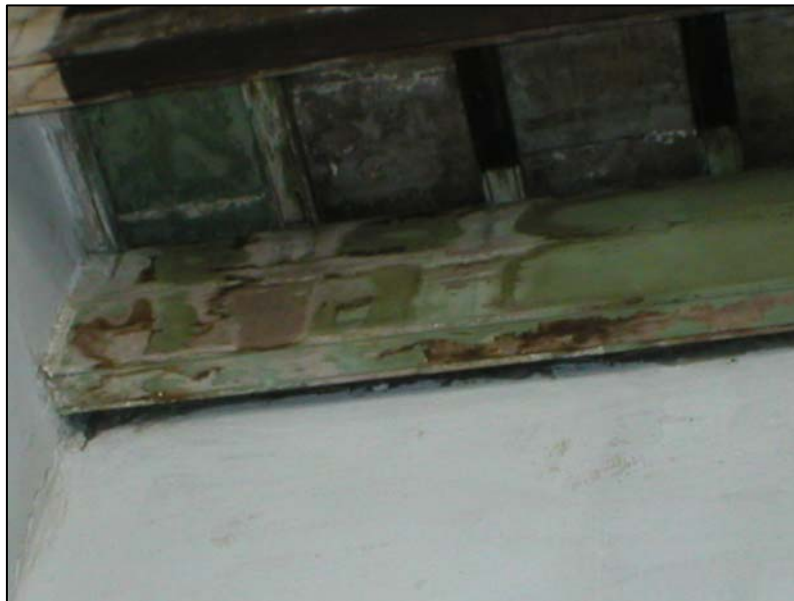
Revestimiento deteriorado en viga de madera

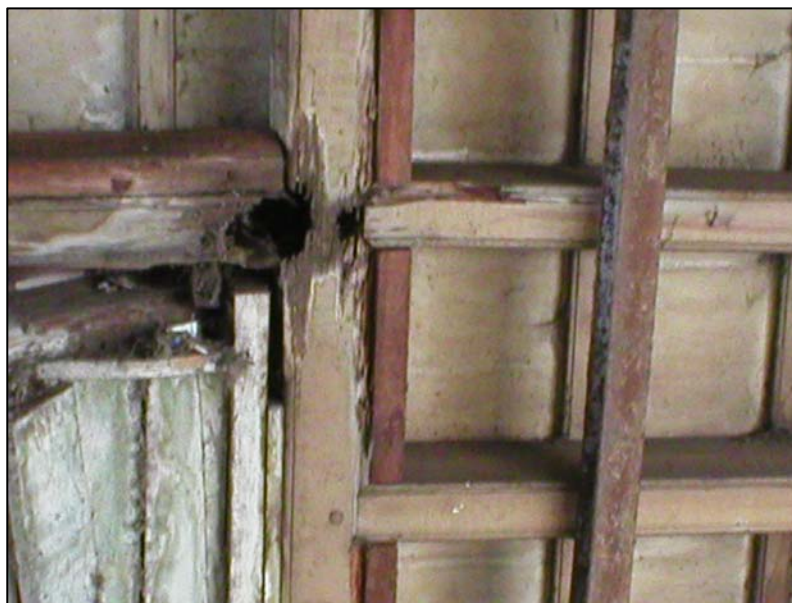
Viga partida

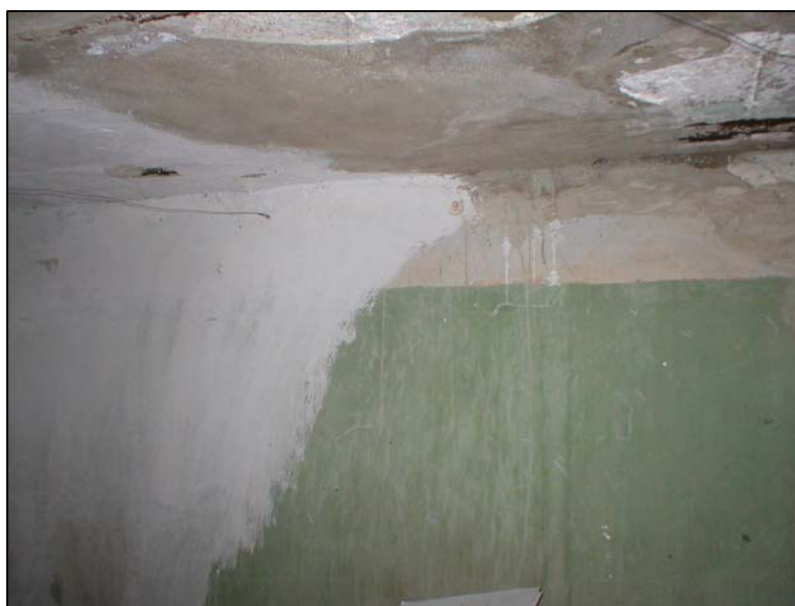
Revestimiento deteriorado en forjado

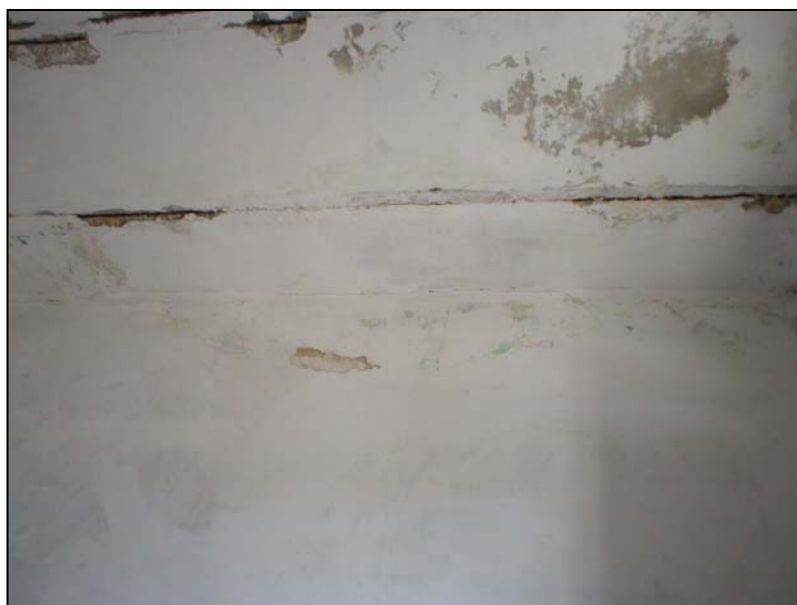
Grieta en recubrimiento por oxidación de la viga

Para detener este tipo de patología se debe cubrir o rellenar las grietas y fisuras a medida que vayan presentándose. Esto evitará que se lleguen a dar problemas en los elementos estructurales.

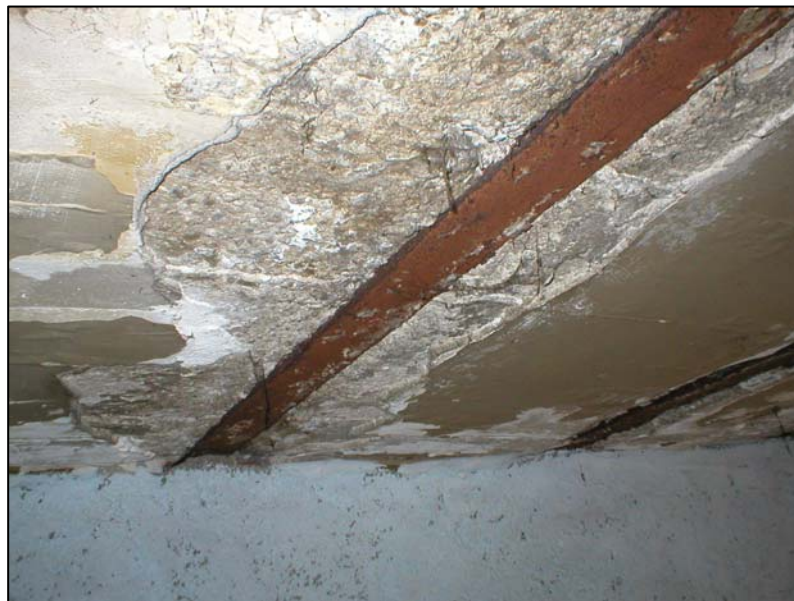
Recubrimiento de la viga de la viga

1. Cuando el recubrimiento de la viga ha sido expulsado por la corrosión en el perfil debido al aumento de volumen; se debe proceder a retirar el mismo a todo lo largo del perfil y verificar si dicho elemento aún es capaz de trabajar de forma segura.

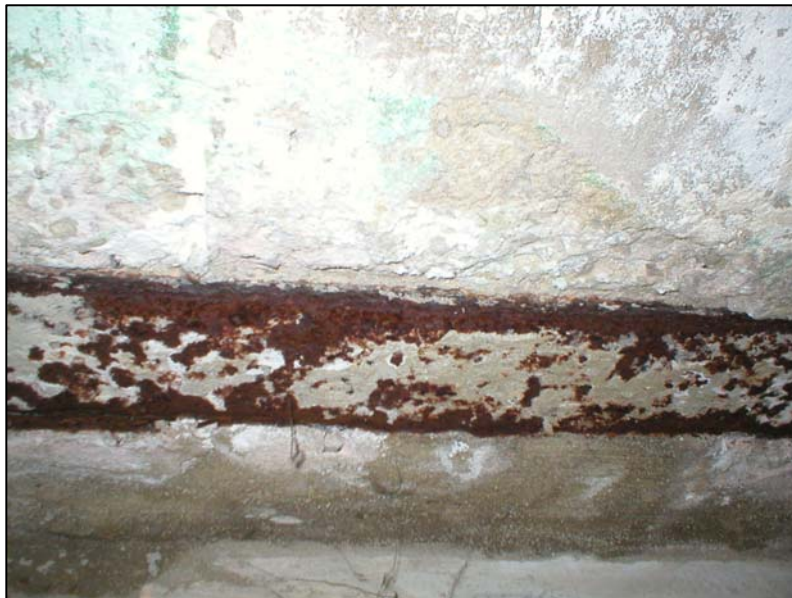
En este tipo de techo se producen desperfectos fundamentalmente en las vigas a partir de la corrosión del acero que debilita la sección, especialmente el alma, pudiendo llegar a destruirla; con lo cual la viga se convierte en dos alas aisladas, lo que supone una pérdida prácticamente total de su resistencia.

Viga atacada por la corrosión

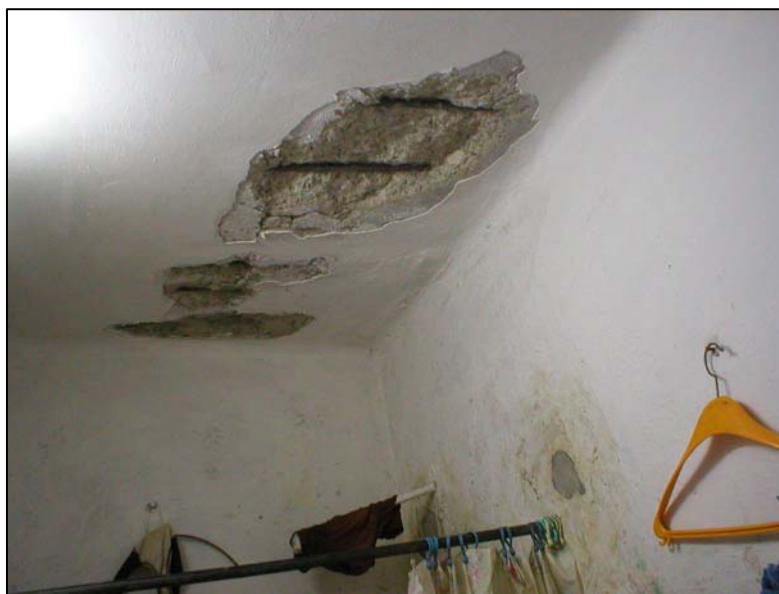
2. En la cubierta de impermeabilización, compuesta por enrajonado y soladura; la oxidación, dilatación y corrosión, origina una grieta longitudinal a lo largo de los perfiles permitiendo las filtraciones. Esto acelera el proceso de deterioro de las losas.

Losa de forjado fragmentada

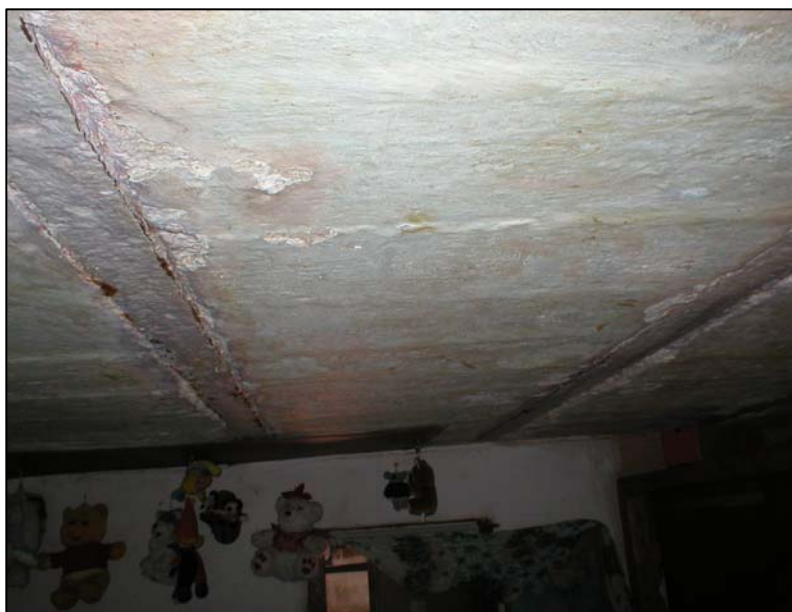
1. Pérdida de la capacidad portante.
2. Aumento excesivo en las cargas.
3. Agotamiento del perfil por corrosión.
4. Humedad por filtraciones.
5. Fenómenos naturales.
6. Falta de mantenimiento.

Vigas con exceso de flecha

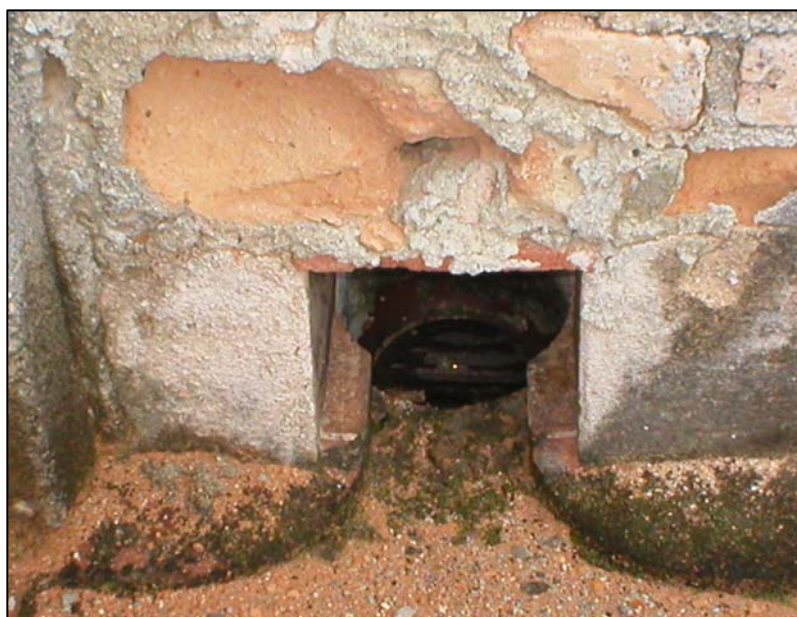
Cazoleta de la bajante obstruida

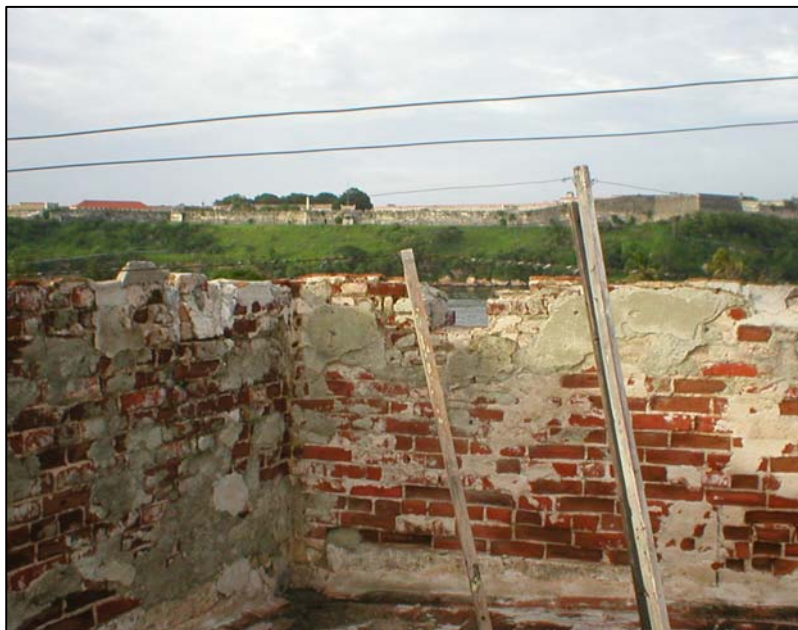
Antepecho de la cubierta deteriorado

1. Limpiar la zona afectada eliminando las partes irregulares.
2. seguidamente se procede a la reconstrucción del pretil utilizando ladrillos o bloques.
3. La parte superior se debe rematar con un elemento de impermeabilización, para esto pueden usarse piezas del propio solado colocadas como albardillas que protegerán la coronación del agua.

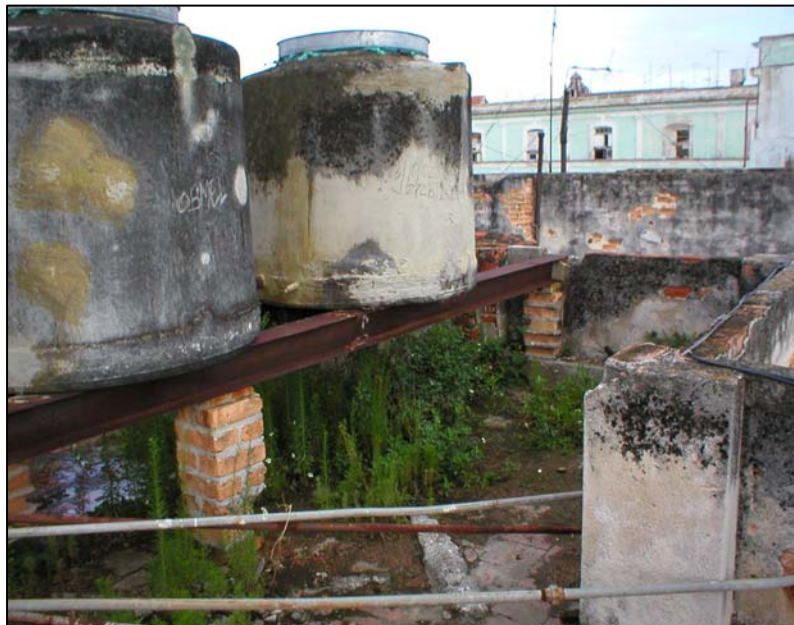
Otro factor que provoca esto es el uso de lo que en Cuba se denomina derretidos (cemento muy fluido utilizado en reparaciones) que se fisuran muy rápidamente por dilatación y contracción, desprendiéndose y llevándose parte de las losas desgastadas que es donde se acumulan partículas de tierra, formándose el ambiente favorable para el crecimiento vegetal.

Plantas creciendo sobre el solado de la cubierta

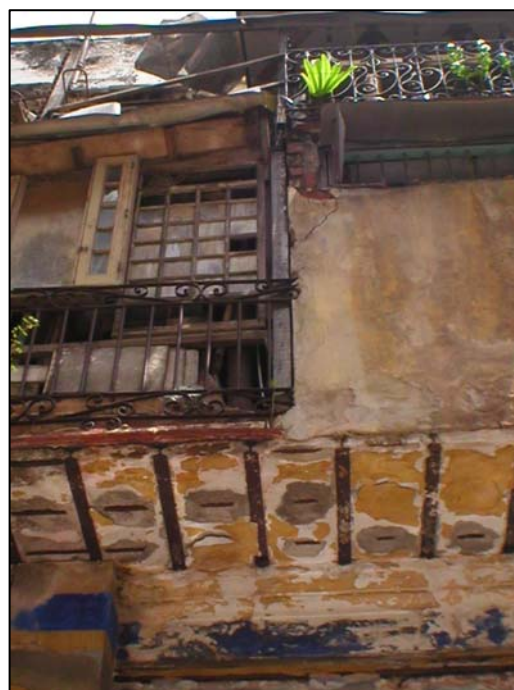
Galería volada muy deteriorada

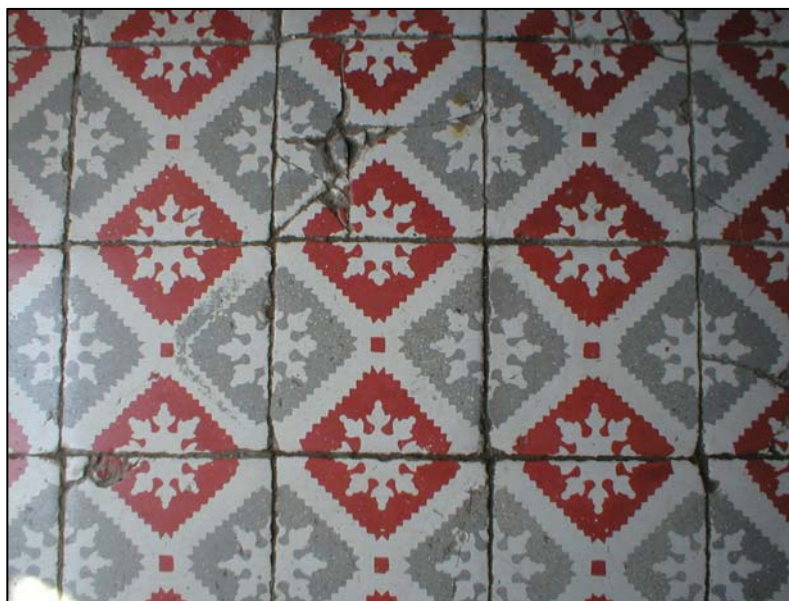
Las baldosas al partirse pierden la adherencia con el mortero acelerando el proceso de deterioro.

Baldosas hidráulicas partidas

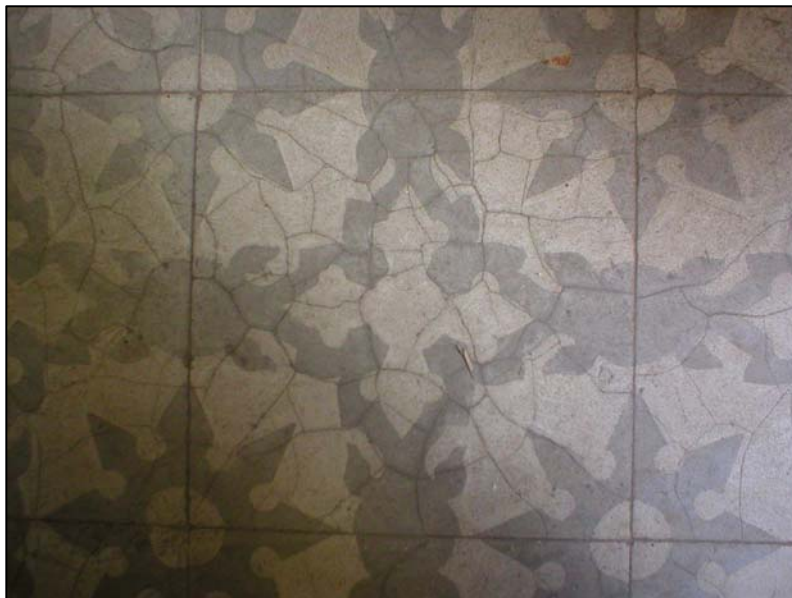
Baldosas hidráulicas agrietadas

1. Remover las piezas deterioradas.
2. Retirar el mortero de agarre existente.
3. Limpiar y humedecer la superficie donde se encontraba el viejo mortero.
4. Tender una nueva capa de mortero de agarre y colocar las nuevas baldosas.
5. Rejuntar las uniones entre baldosas con lechada de cemento.

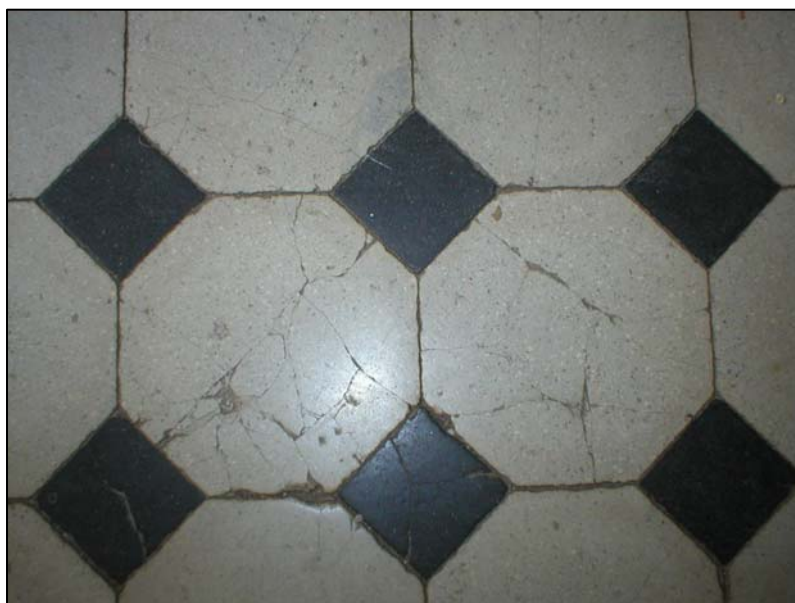
Baldosas hidráulicas desgastadas

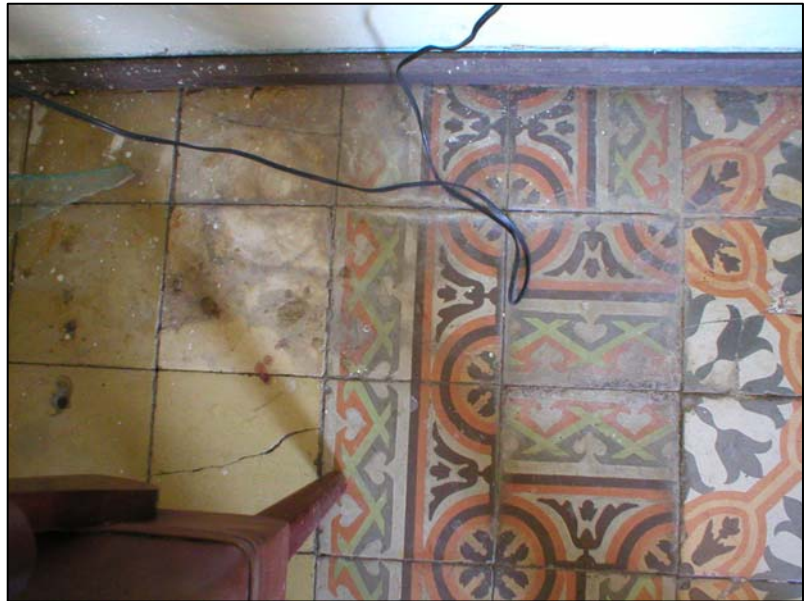
Baldosas hidráulicas sucias

4. Si aparece suciedad incrustada se pueden utilizar productos desincrustantes especiales.

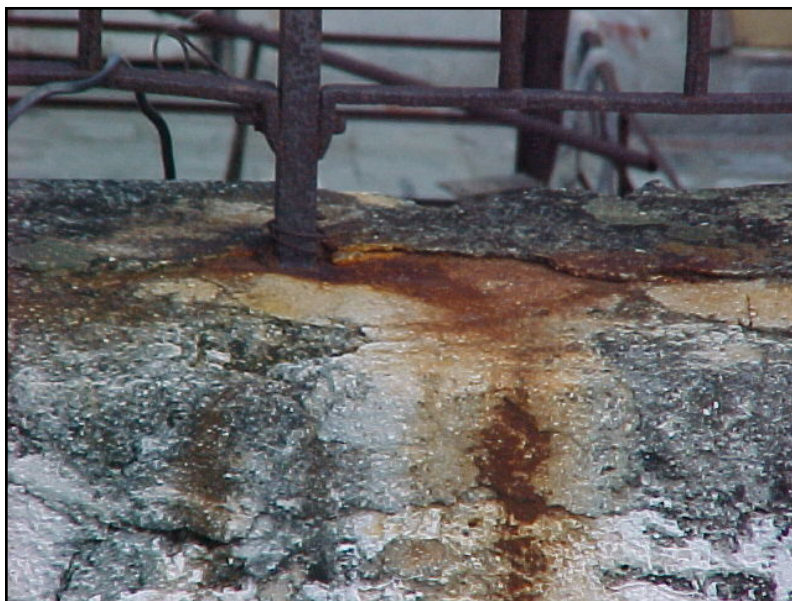
Cerrajerías altamente oxidadas

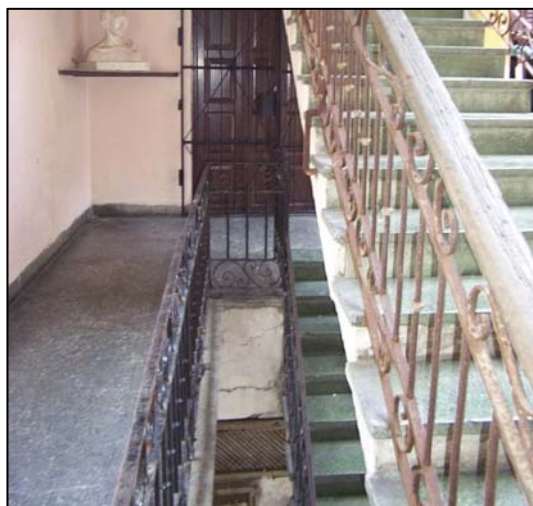
Pasamanos de madera deteriorado y perdido

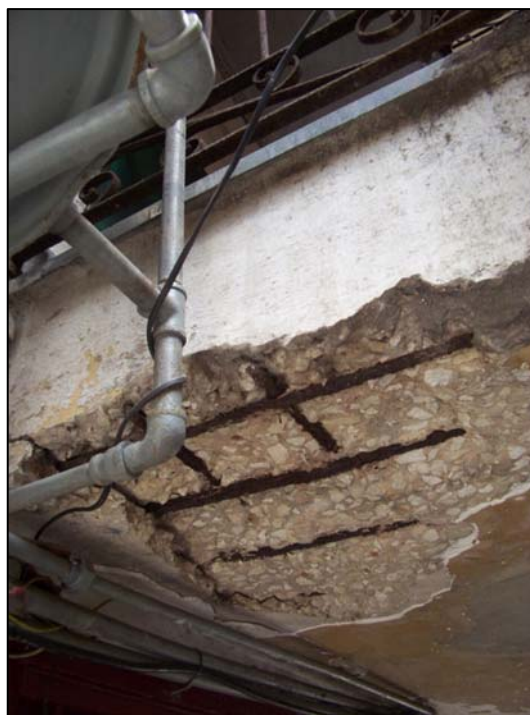
Losa de la escalera rota con armado sin protección

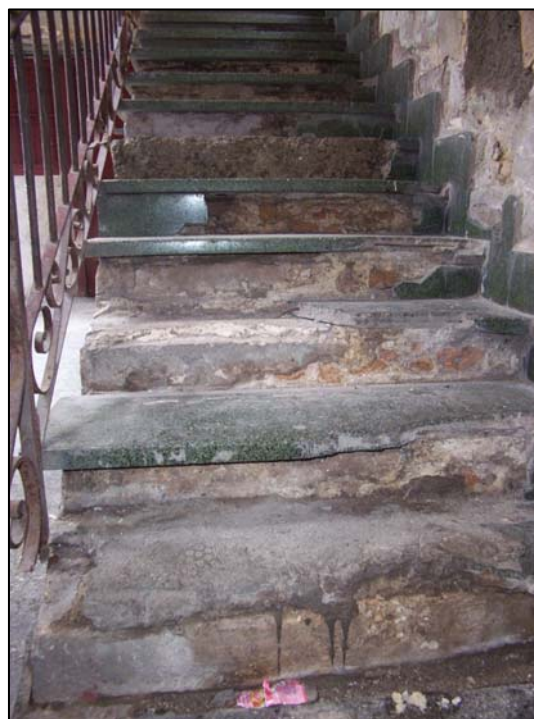
Revestimiento del peldañado deteriorado

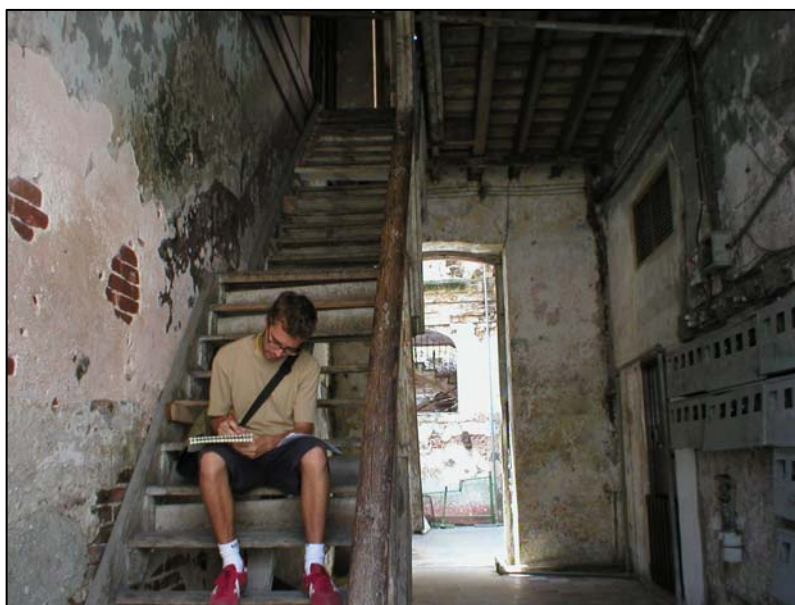
Vista de la escalera de madera en ruina
